**FDV** Forvaltning, drift og vedlikehold

# Vestland Vindu Ventilasjonsrist

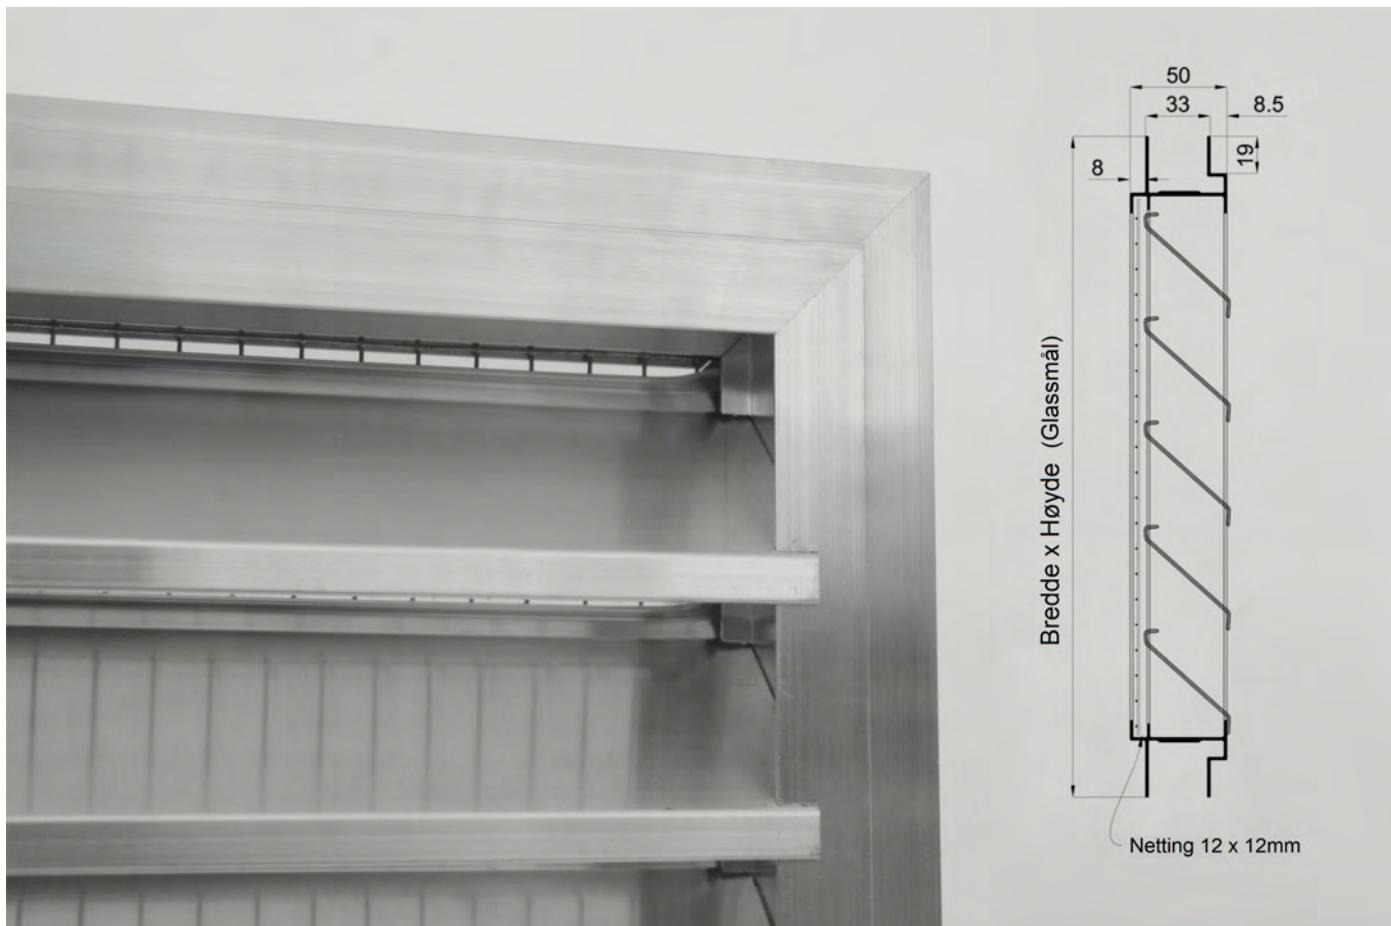
- Ubehandlet sjøvannsbestandig aluminium, legering 6060. Godstykkelse 1,6- 2,0 mm.
- Alternativ overflate: anodisert (eloksert) og polyester brennlakkert (pulverlakk), se ordrebekreftelsen.
- Varmgalvanisert 1mm netting med 12mm masker på baksiden av risten.
- Alternativ netting i andre materialer og maskestørrelser, se ordrebekreftelsen.

- Rense risten for eventuelle løv, fuglefjær etc.
- Kontroller om mekaniske påkjenninger har løsnet risten fra karmen, deformert eller ødelagt lameller.
- Er risten levert med filter, skiftes det ved behov. Se egen FDV for filterkassett og posefilter.
